# MRY500/30 KUMANDA ÜNİTESİ MONTAJ DETAYI

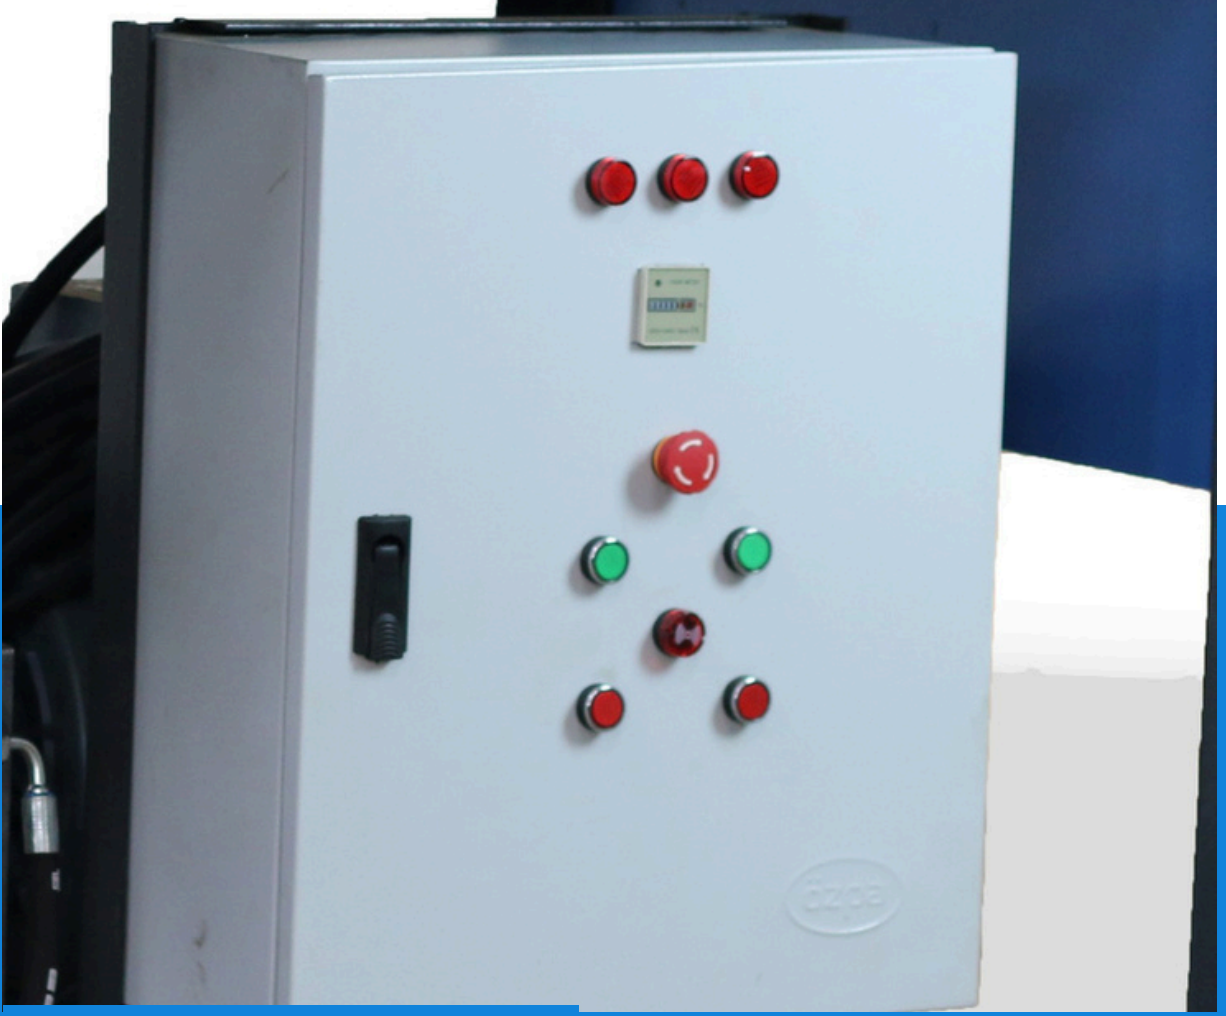
- MAKİNA DEVREYE ALINDIKTAN SONRA ÇALIŞMIYOR İSE FAZ YÖNÜ YANLIŞTIR. KUMANDA PANELİNİN İÇERİSİNDEN MÜDAHALE EDİLMEDEN 1. FAZ İLE 3. FAZ YER DEĞİŞTİRİLEREK FAZ YÖNÜ DÜZELTİLMİŞ OLUR , MAKİNA ÇALIŞIR HALE GELECEKTİR.
- KULLANICI KUMANDA PANELİ İÇERİSİNDEN MÜDAHALE EDERSE SU BESLEME POMPASI TERS DÖNECEĞİ İÇİN SU POMPALAYAMAZ , BU NEDENLE YÜKSEK BASINÇ POMPASI SU POMPALAYAMADIĞI İÇİN MAKİNA HASAR GÖRÜP **SERVİS DIŞI KALACAKTIR.**
